PROYECTO TÉCNICO  
TURÍSTICO DE TITULACIÓN

Modelo accesible de infraestructura para personas con discapacidad motora en el hotel Morenica del Rosario de la ciudad de Cuenca, mediante un análisis arquitectónico.

Génesis Marcela Ulloa Rosales.

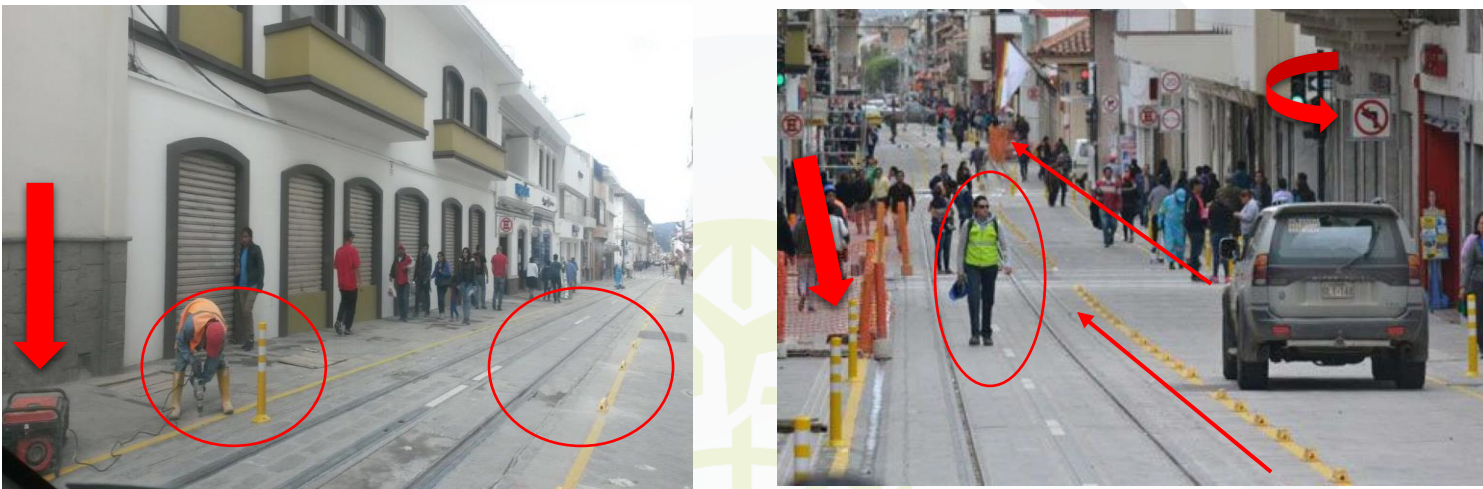
*Ilustración 6 Calle Gran Colombia*

La accesibilidad externa para llegar hasta el hotel para las personas con discapacidad motora es complicada en la calle principal Gran Colombia y de acceso al interior al hotel existe algunos tramos que permanecen abandonados, otros con obreros en algunos de los casos maquinarias grandes o pequeñas, peatones caminando por el carril del tranvía o saliéndose de su línea, falta de accesibilidad turística, tubos colocados en la calle y una plataforma tranviaria por la colocación de las rieles, lo cual genera preocupación, molestias entre los cuencanos sobre todo peligro para las personas con discapacidad motora.

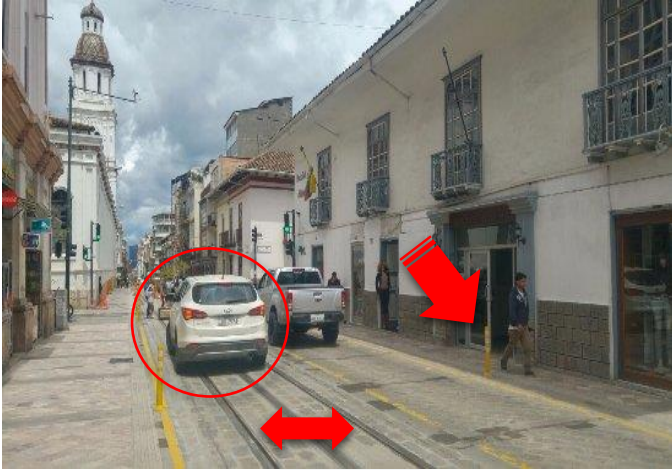
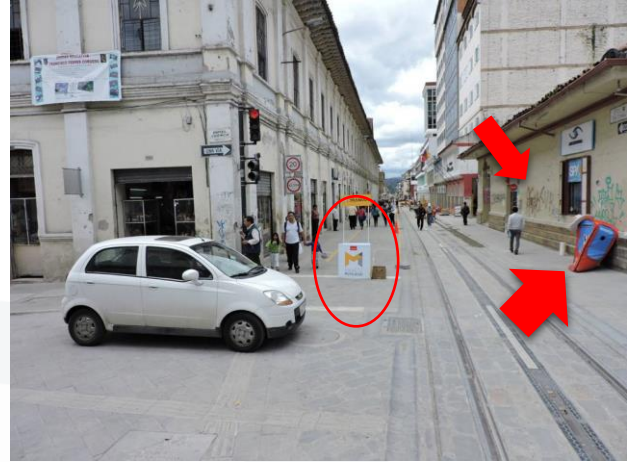
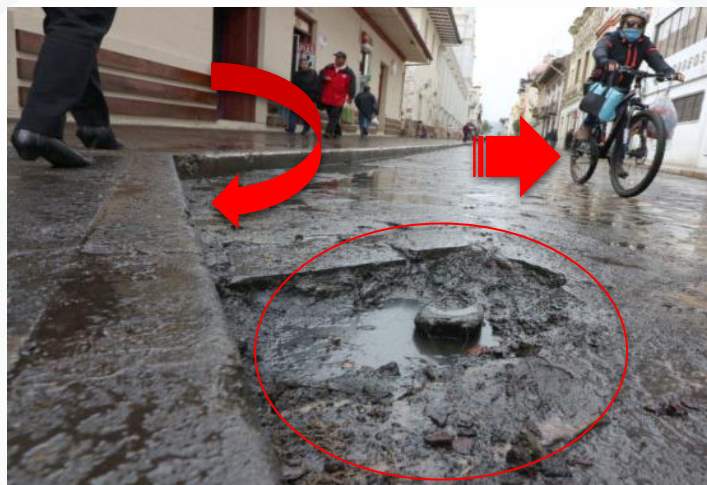
*Ilustración 7 Accesibilidad Externa*

No tiene rampas para las personas que utilizan sillas de ruedas, ausencia de señalización vehicular como peatonal, semáforos dañados tanto de los vehículos como de las personas ciegas, existe basura de los locales comerciales en la calle, paredes manchadas, también afectaciones como rotura de bordillos, veredas sin ninguna protección, retiro de adoquines, sustracción de protecciones metálicas de alcantarillas, bicicletas por medio de la calle, exceso de carros los mismos que no respetan los rieles quienes no solamente entorpece la circulación del servicio de transporte público masivo sino puede ocasionar incidentes mayores y a un elevado número de personas. El director de la EMOV indicó que es importante que los peatones, conductores no sean imprudentes y respeten las leyes de tránsito para evitar sanciones innecesarias sobre todo precautelar la vida de los ciudadanos discapacitados.

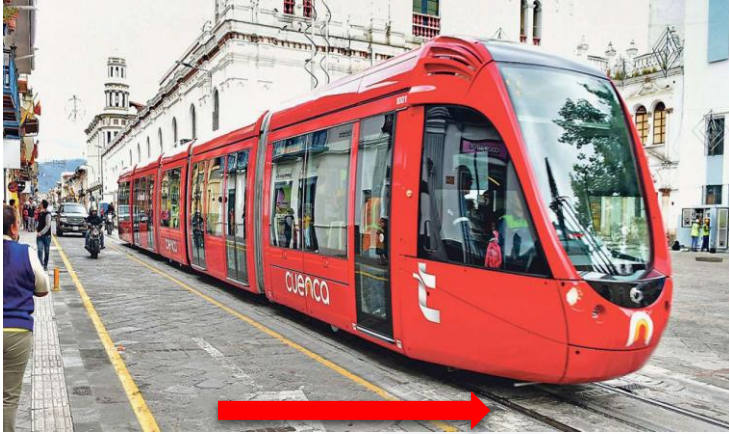
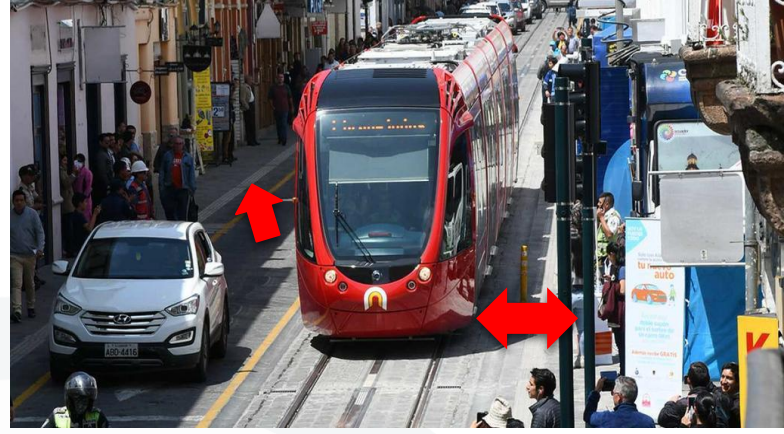
*Ilustración 8 Análisis Tranvía*

Entre otros problemas como el tranvía su construcción empezó en el año 2013 será el mayor sistema de transporte público de la ciudad de Cuenca, es el único tranvía en toda la región andina de Sudamérica. Su inversión inicial es de aproximadamente los 232 millones de dólares, transportará alrededor de 120 000 pasajeros al día, por el momento no funciona para aquello y poder construir rompieron las veredas de la calle principal donde se encuentra Morenica del Rosario, no existe un tipo de seguridad para los peatones mucho menos para las personas en silla de ruedas especialmente para las personas con poca visibilidad, debido a que no existe un bode que les guie por donde está su carril, claramente no fue diseñado para las personas que requieren un sistema de accesibilidad porque no tiene asientos para dichas personas, sus estaciones no tienen rampas movibles, a más de eso las rieles están implementadas en la calle sin ningún apoyo al momento que circule este vehículo, no existe el dinero suficiente para terminarlo, no se sabe cuándo se terminara de construir esta obra las nuevas autoridades elegidas por el voto popular de los Cuencanos no se han mencionado.

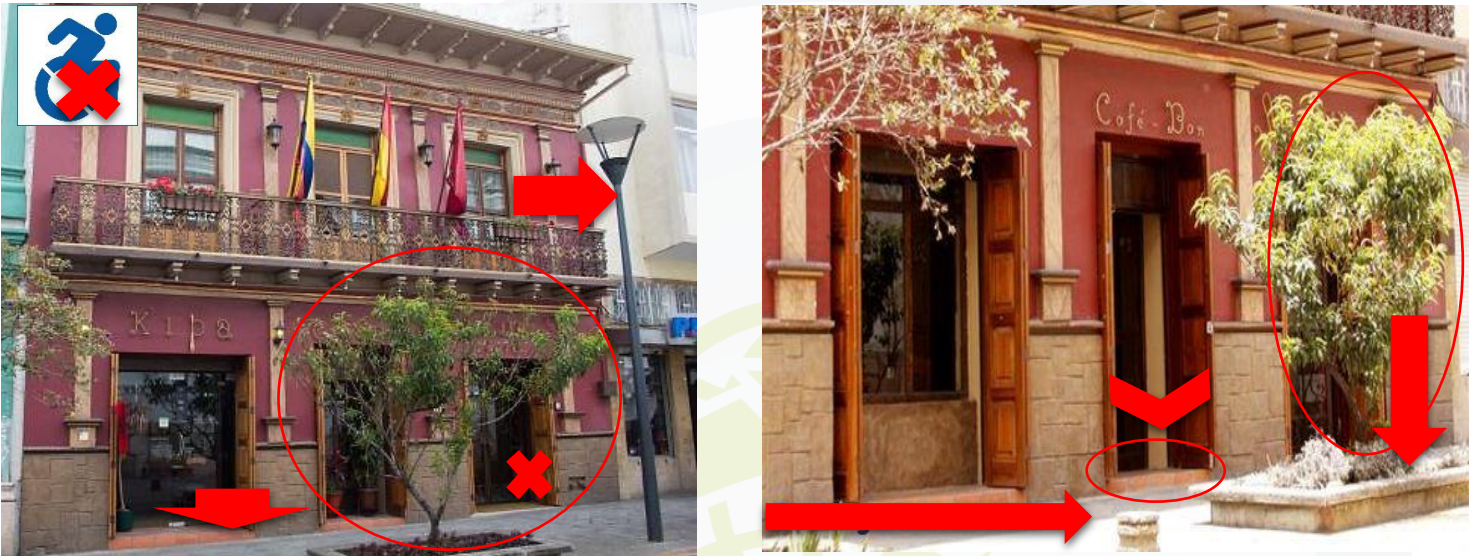
*Ilustración 14 Entrada Morenica del Rosario*

No cuenta con una rampa movible para las personas que requieren de una silla de ruedas por lo que tiene una pequeña elevación o escalón, la puerta del Hotel es de madera y pequeña tanto así que una silla de ruedas abierta no podría ingresar con facilidad, existen varios elementos como una planta, un tubo junto a un farol donde son instrumentos que les impide ingresar con facilidad al establecimiento hotelero, también para las personas con poca visibilidad y no cuente con material de apoyo como las barras se puede golpear. En las afueras del hotel, no existe señalética turística donde los vehículos tengan precaución al momento de pasar.

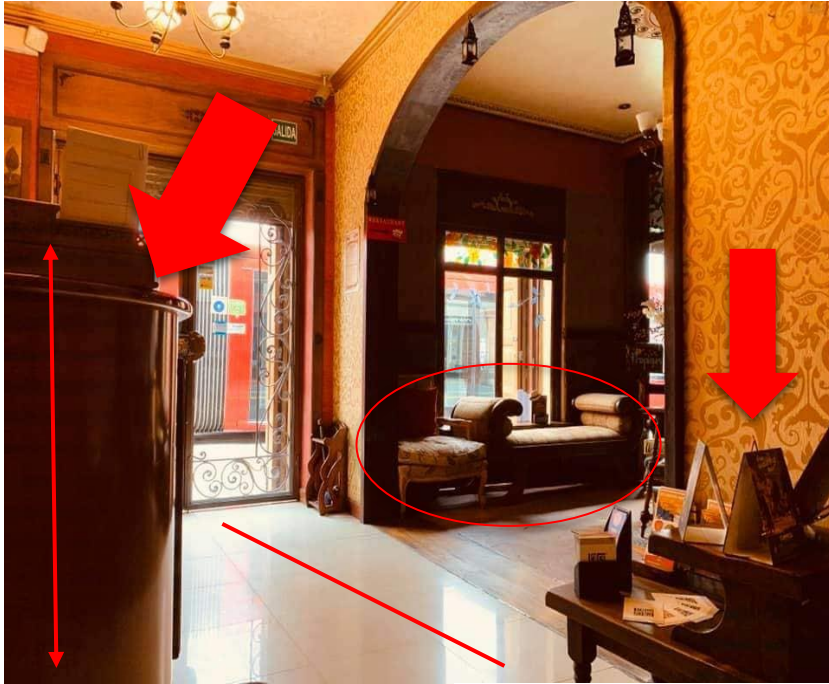
Ilustración 15 Primer piso

El piso debe ser antideslizante, el espacio del pasillo es muy angosto, por lo que tiene objetos de decoración mesas, sillas, muebles grandes, los cuales incomoda el ingreso de una persona que necesita accesibilidad. Existe solo una señalética en este piso lo que es preocupante.

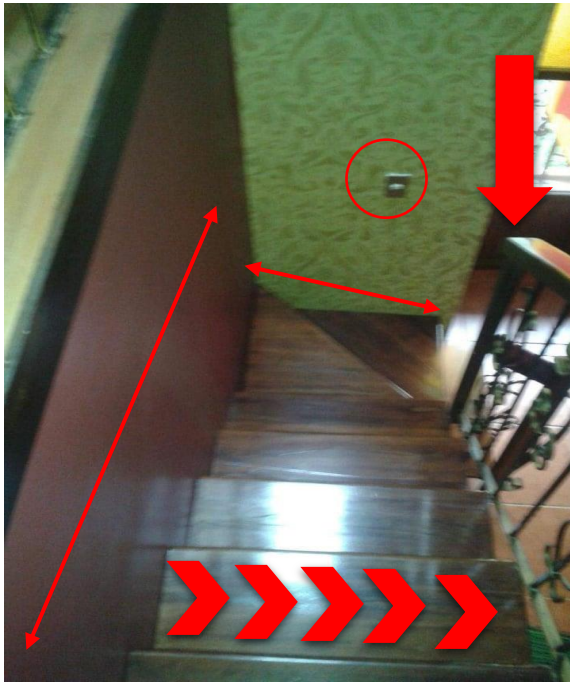
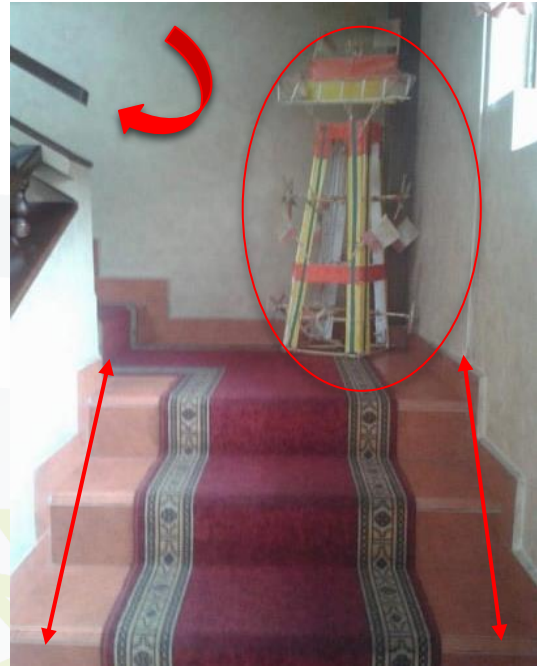
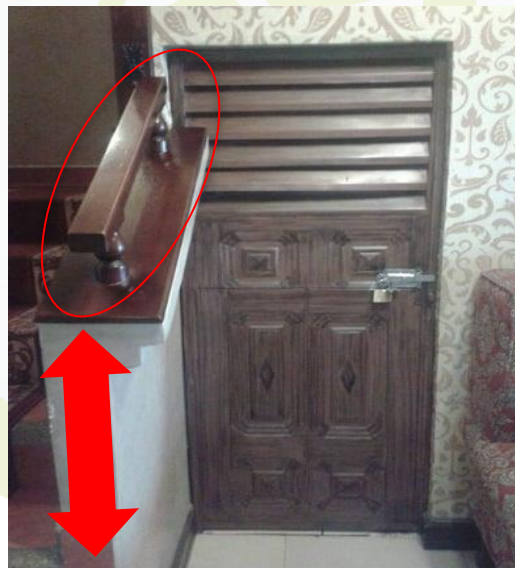
Ilustración 16 Escaleras

Las escaleras no tienen los requerimientos del diseño de accesibilidad representan un obstáculo para personas con discapacidad visual, semi ambulatorios, ancianos y niños pequeños. El modelo inadecuado tanto de escalones como de pasamanos puede ocasionar accidentes o dificultad en el uso.

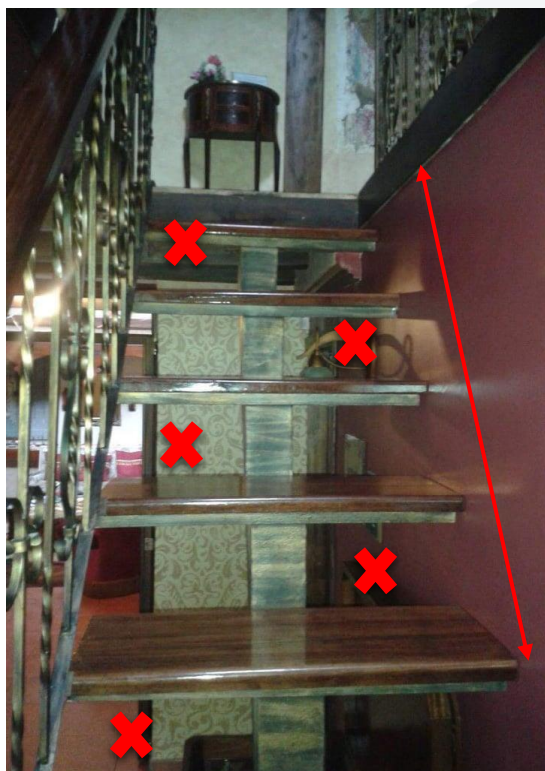
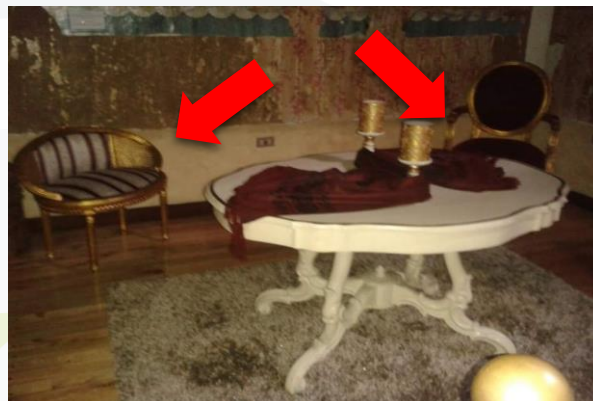
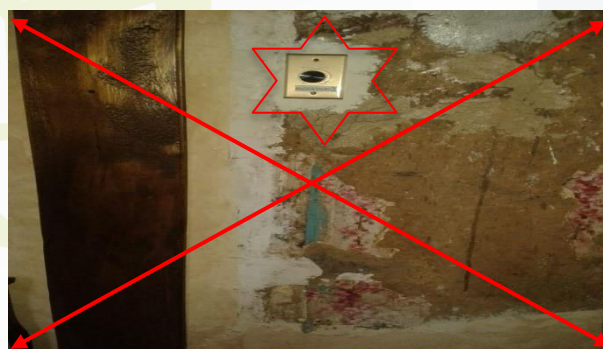
Ilustración 17 Área de Lectura

Para subir al aérea de lectura, las escaleras son pequeñas y tienen espacios o huecos entre cada escalón para disminuir el riesgo de caídas por tropiezos el suelo no debe presentar imperfecciones o irregularidades de más de 6 mm, además tampoco deben tener perforaciones o huecos mayores de 15 mm de diámetro.

Por otro lado no cuentan con asientos o muebles para personas con discapacidad reducida para que puedan descansar. Las paredes tienen moho, verdín, hongos, no tienen pintura significa que los huéspedes de toda edad, están en un grave peligro expuestos a sufrir alguna enfermedad por el mal estado de la misma.

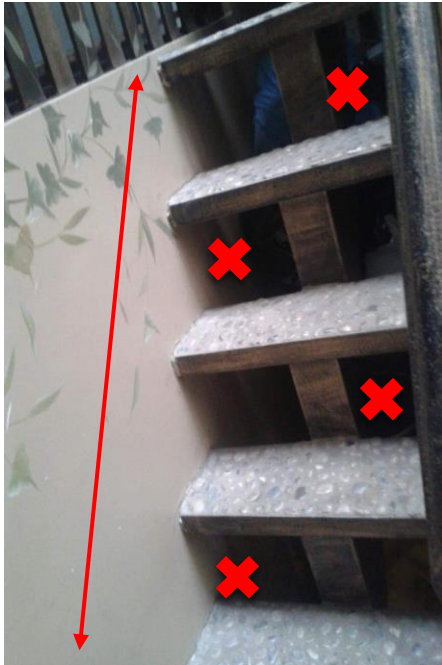
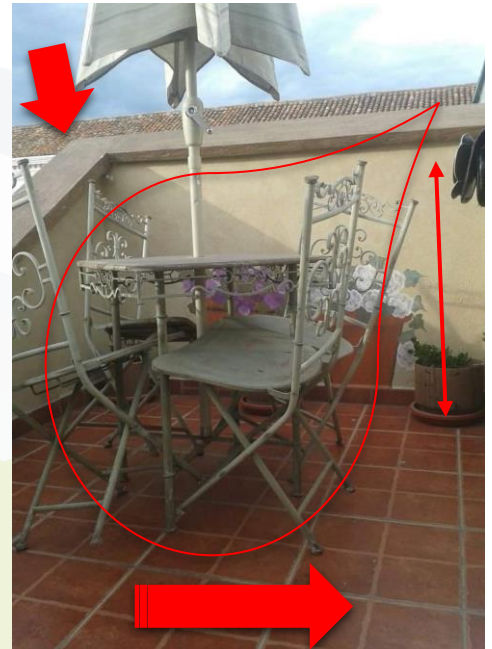
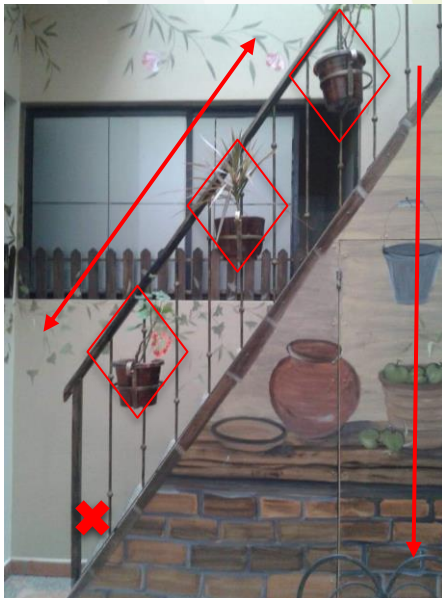
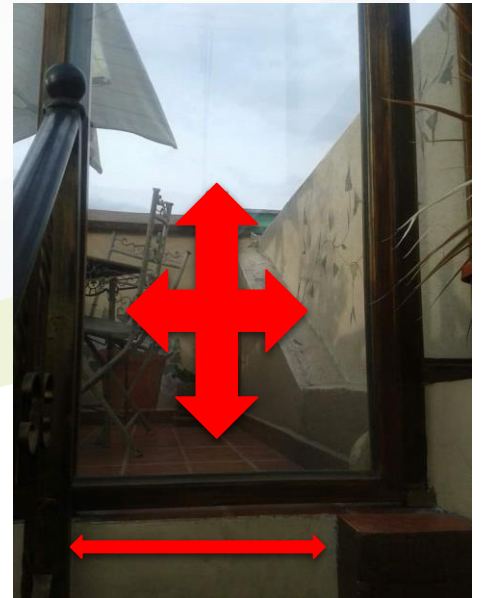
Ilustración 18 Mirador

Los niños pueden sufrir una caída por querer jugar. La puerta es pequeña una persona normal tiene que ponerse de costado para poder ingresar al mirador, evitando que una persona con sobrepeso pueda acceder al mirador.

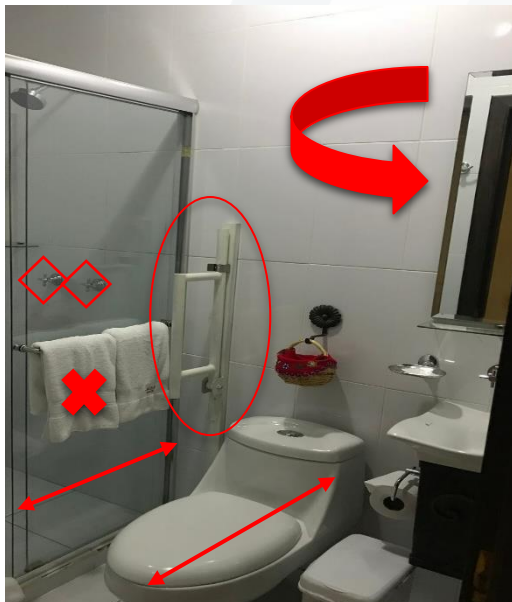
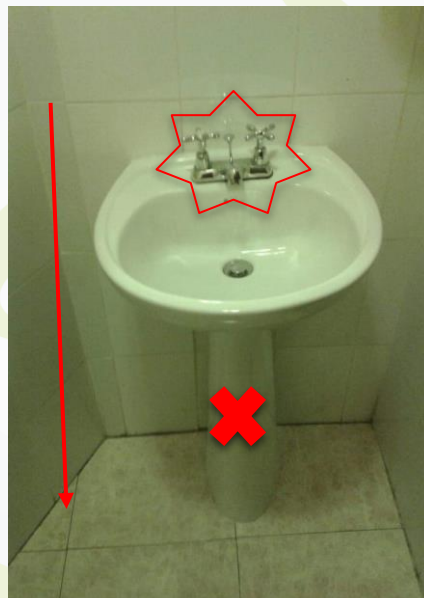
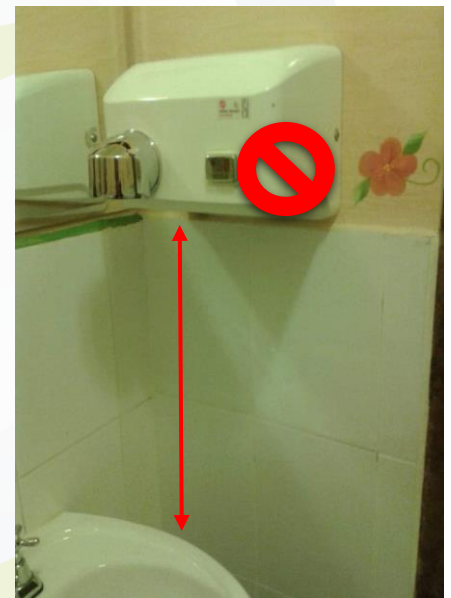
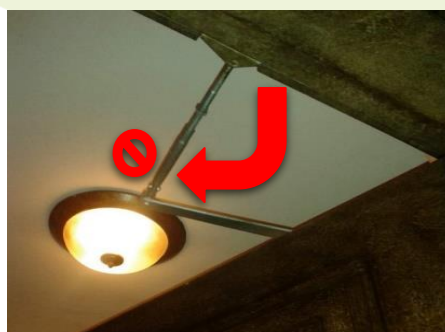
Ilustración 19 Servicios Higiénicos

está muy abajo, no tiene con alguna barra de apoyo a los lados, la única que tiene esta mal ubicada, el lavamanos tiene un tubo que impide ingresar una silla de ruedas, las llaves del agua son manuales, la ducha tiene una especie de muro que dificulta el ingreso, la puerta es de vidrio y angosta tiene barras de apoyo pero no son utilizadas por los huéspedes para sujetarse al momento de un deslizamiento, sino son usadas para colgar toallas es decir tiene un uso incorrecto. Los elementos como el secador de manos están a una altura extremadamente alta y están dañados.

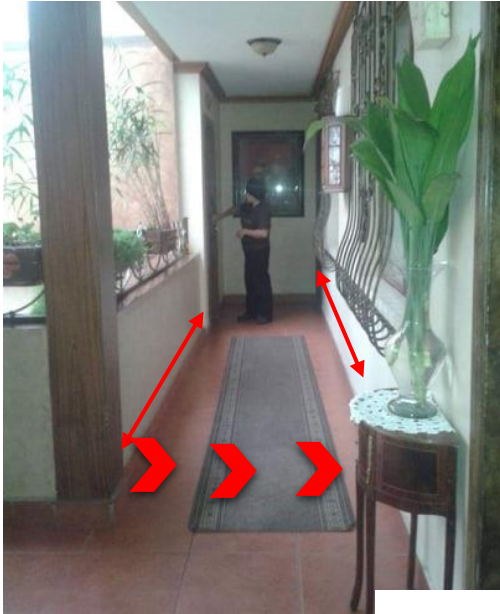
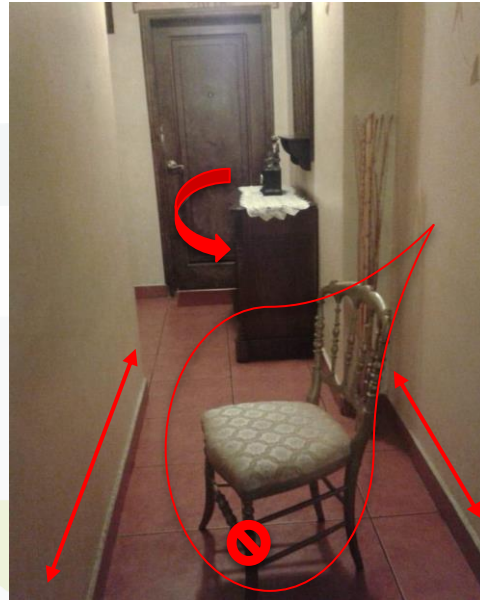
Ilustración 21 Pasillos

No tienen iluminación adecuada, no posee ninguna señalización de peligro en sus pasillos cuando son de baldosa, madera es muy importante para que los huéspedes tengan conciencia y precaución ante cualquier peligro. Los pasillos son demasiado angostos y pequeños carecen de un espacio suficiente para la movilización de las personas que utilizan silla de ruedas en peor de los casos tienen obstáculos que permiten el paso de cualquier persona. Tampoco tiene barras de apoyo donde se puedan ir guiando para precautelar su seguridad de las personas que utilizan bastón.

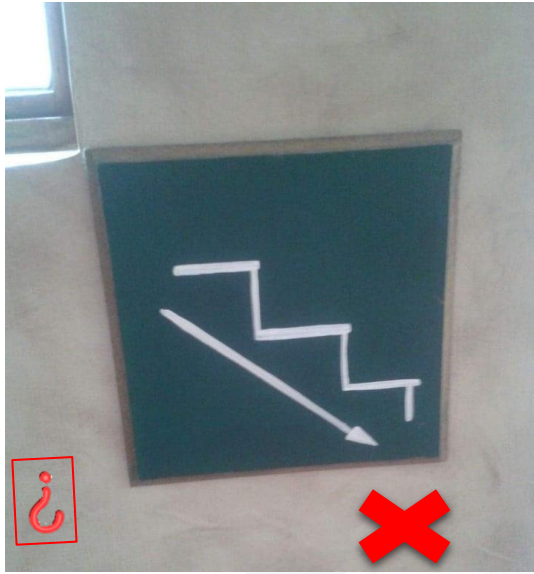
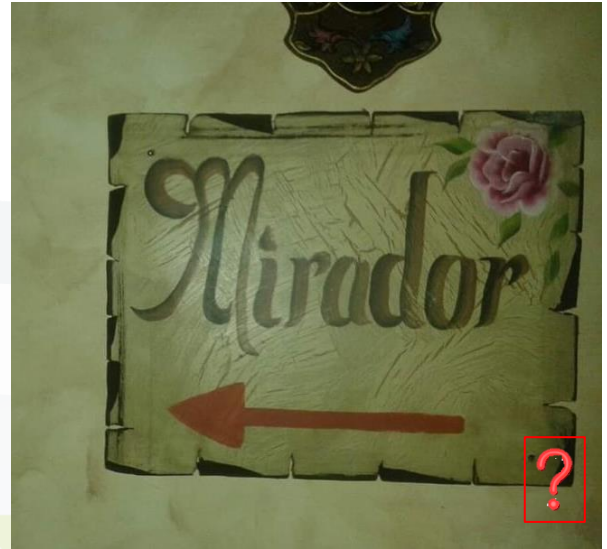
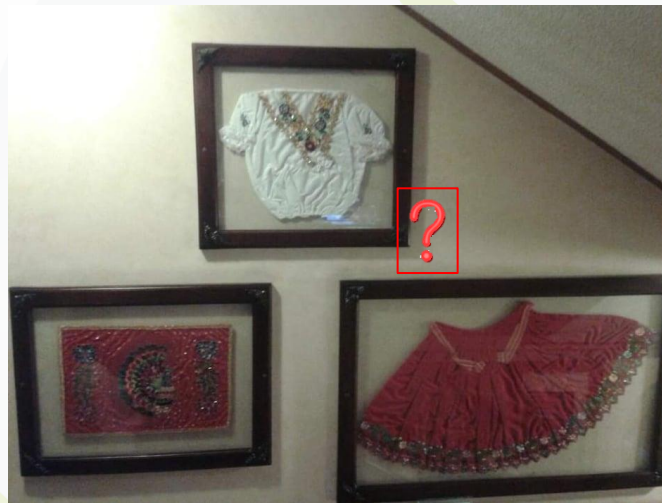
*Ilustración 22 Señalética*

Morenica del Rosario no cuentan con las señales o señalética adecuada, las medidas son distintas cuadros grandes, pequeños, tamaño reducido por ende la letra también lo que dificulta su lectura en algunos de los casos la lectura esta borrosa. La señalización es una herramienta muy útil puede evitar accidentes pero esta debe formar parte de un plan de prevención, estar bien elaborada que se entienda. Existe cuadros en el hotel como es la pollera con su bordado, la blusa la vestimenta de la representante de la ciudad “La Chola Cuencana” para el extranjero nacional o internacional es importante que exista un cuadro donde se explique donde se originó, la importancia de este personaje.

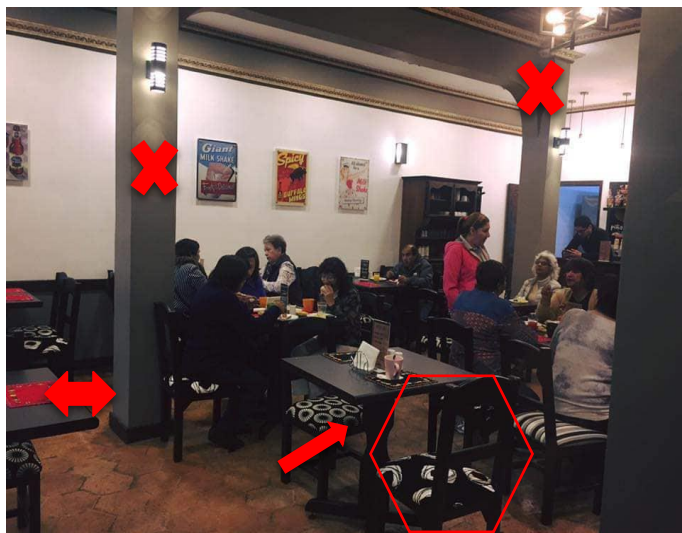
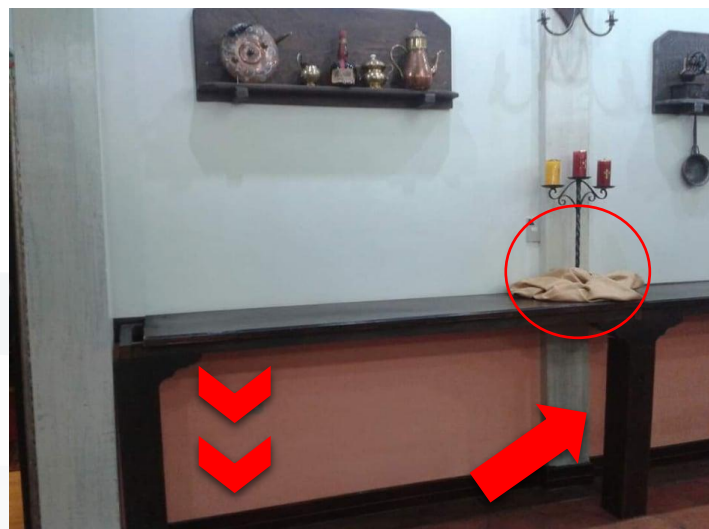
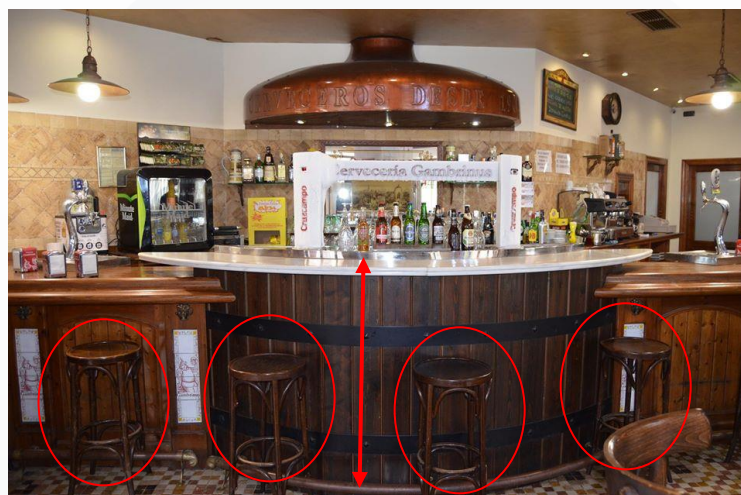
Ilustración 23 Restaurante

El restaurante Kipa del Hotel Morenica del Rosario al ingresar tiene un escalón lo que dificulta que las personas con silla de ruedas puedan entrar solos, las sillas, mesas son pequeñas y de madera, el mesón del bar está a una altura que dificulta que una persona con movilidad reducida pueda realizar o retirar su pedido sobre todo acercarse porque tiene 4 asientos obstaculizando el paso, así mismo en el interior del restaurante tiene dos postes teniendo una medida muy reducida. El mesón para las personas con silla de ruedas no tiene una limpieza adecuada, se encuentra sin matel el cual está encima mal doblado y sucio por ultimo tiene un poste donde se le va dificultar poder coger su alimento.

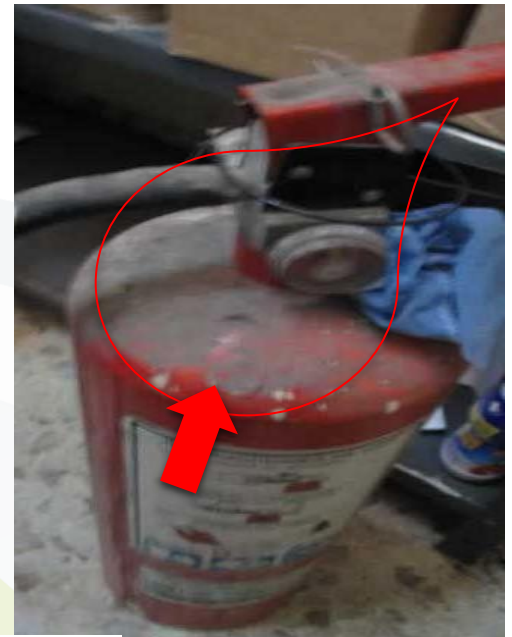
Ilustración 24 Extintor

Se encuentra muy alto no es accesible para todos los huéspedes según el Código Técnico en los establecimientos hoteleros tiene que haber uno cada 15 metros como máximo de recorrido en cada planta o piso, pero el hotel no cuenta con esto únicamente cuenta con un solo extintor el cual está lleno de polvo y caducado lo que es peligroso no contar con una medida de prevención o minimizar el fuego en caso de un incendio.

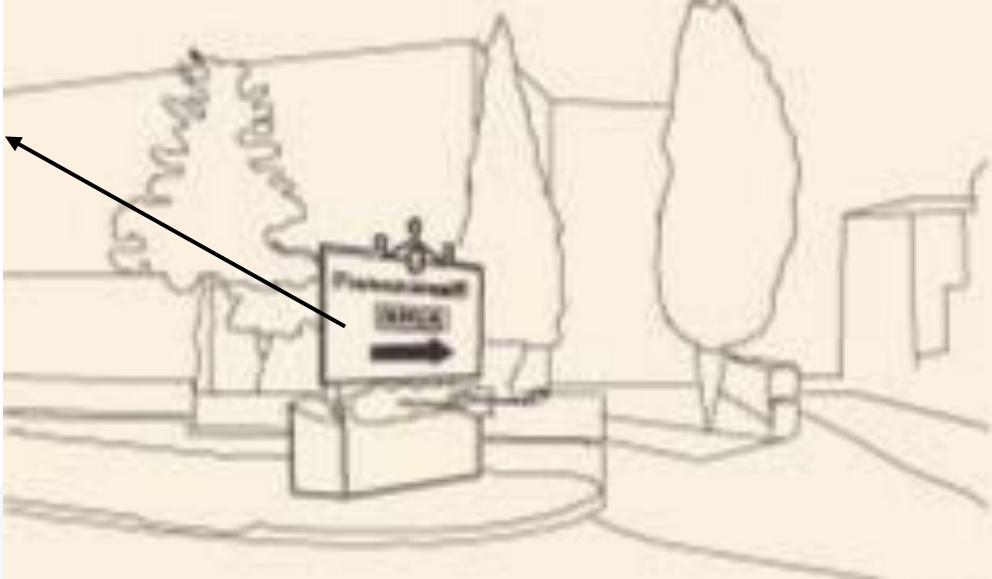
**Señalética Horizontal**

Se colocarán señales de direccionamiento o desde los accesos de carretera hasta el establecimiento hotelero.

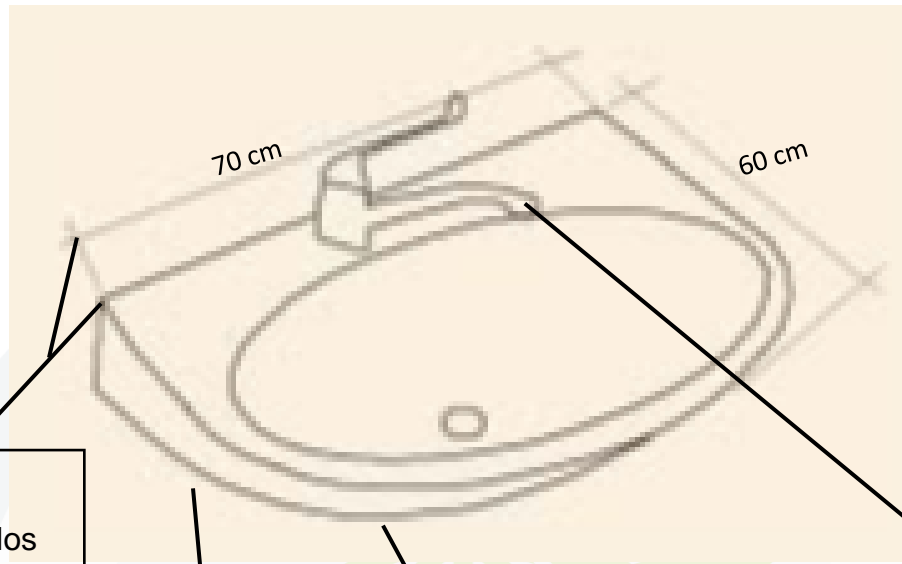
El lavabo tendrá los bordes redondeados y las dimensiones mínimas de la pila serán 60 cm por 70 cm.

El lavabo estará anclado a la altura de la parte superior del lavabo desde el suelo será de 85 cm.

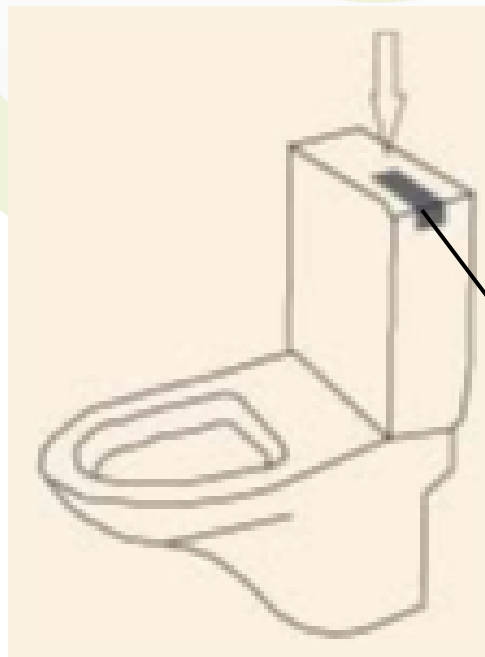
Se recomienda que la altura del asiento de los inodoros sea del orden de 40 cm. respecto al suelo.

El mecanismo de descarga de la cisterna será de fácil manipulación; consistirá en un pulsador de gran superficie o palanca.

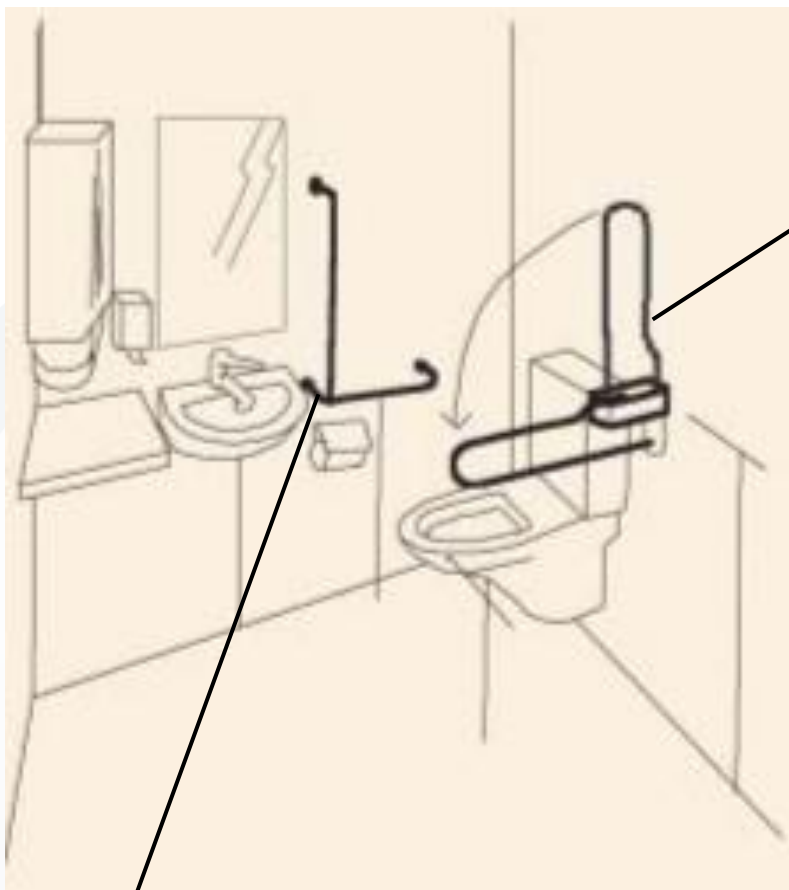
Se instalarán en el mismo paramento del inodoro, estarán sólidamente ancladas, permitirán agarrarse con fuerza y serán de un material antideslizante.

La longitud de las barras estará comprendida entre los 80 cm y 90 cm. La sección transversal de las mismas tendrán los cantos redondeados y su dimensión máxima no superará los 6 cm.

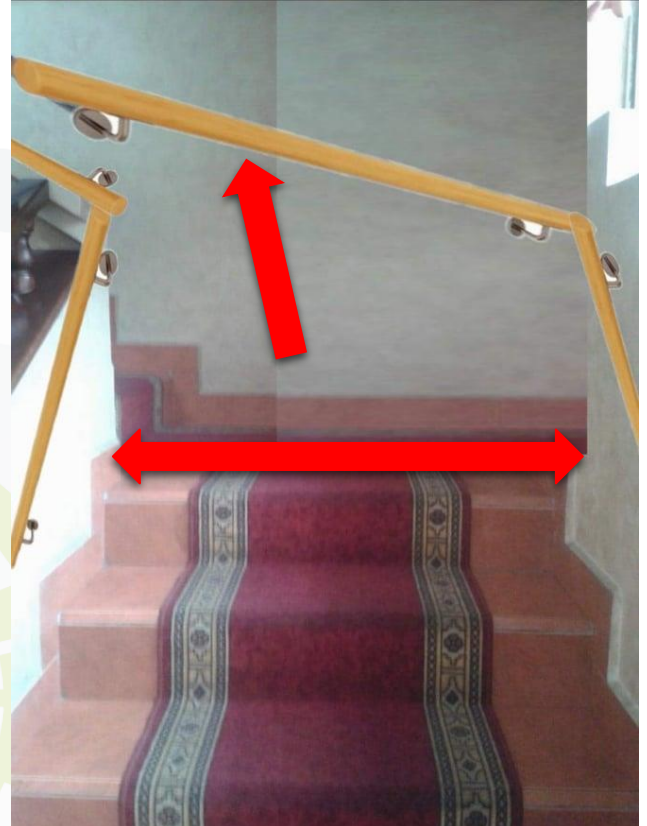
Una solución de accesibilidad consiste en la aplicación de un producto, servicio, remodelación, diseñado, fabricado, o instalado de forma que cumpla con los requisitos legales y normativos vigentes en el lugar donde se vaya a instalar o aplicar es por ello que se aplicará pasamanos antideslizantes ubicados a 90 cm desde el suelo. Los escalones deben ser de 22 cm como mínimo. La contrahuella debe medir 20 cm como máximo.

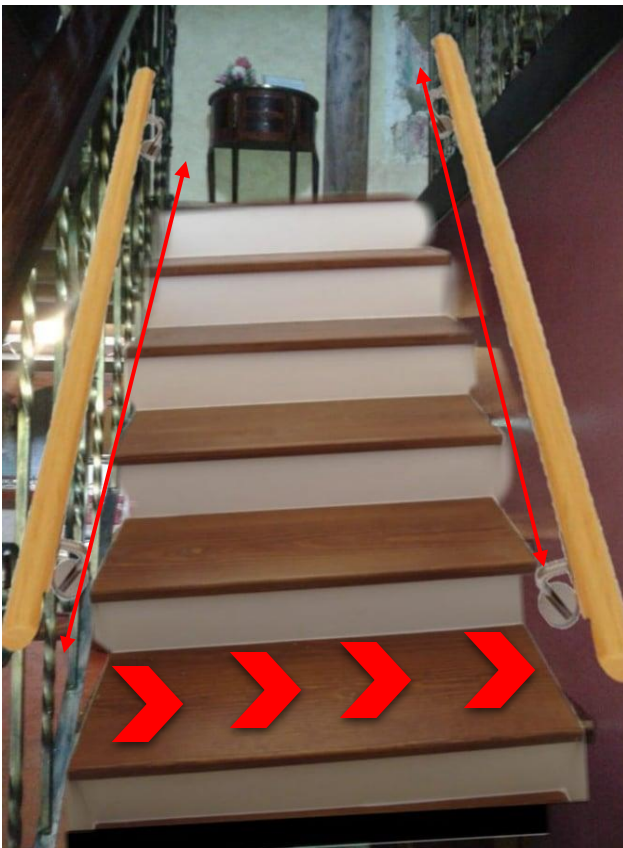
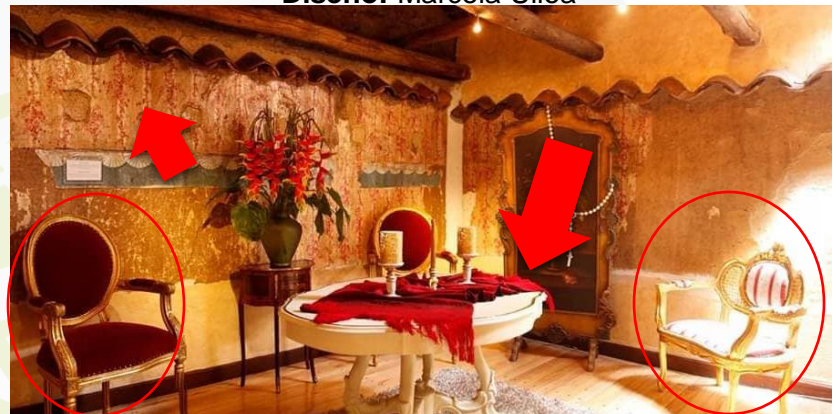
En el área de lectura se implementará escalones sin agujeros entre ellos con pasamanos antideslizantes en ambos lados ayudaran a sujetarse a personas de la tercera edad como a los niños, de igual manera una adecuación en el área con paredes limpias sin olvidar la fachada típica y que le caracteriza al hotel Morenica del Rosario, sillas nuevas con protección, implementación de nuevos elementos como mesas decoradas con flores y velas evitando enfermedades infecciosas como los hongos para los huéspedes.

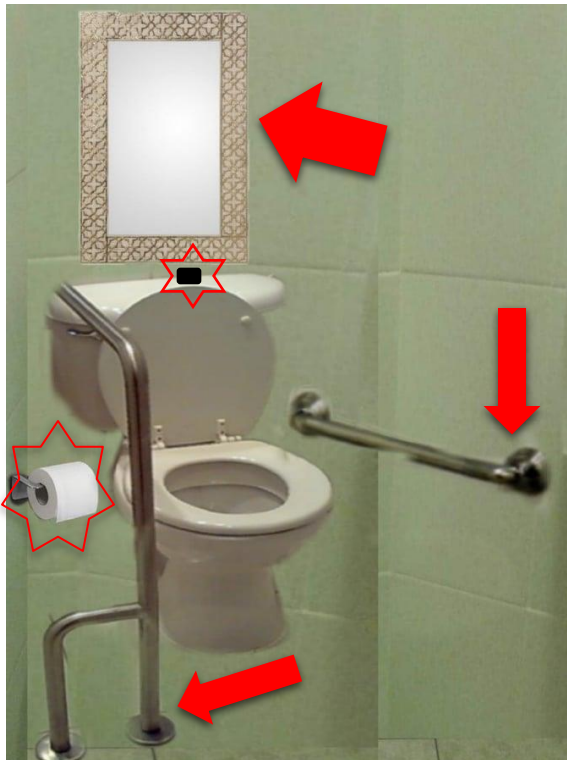
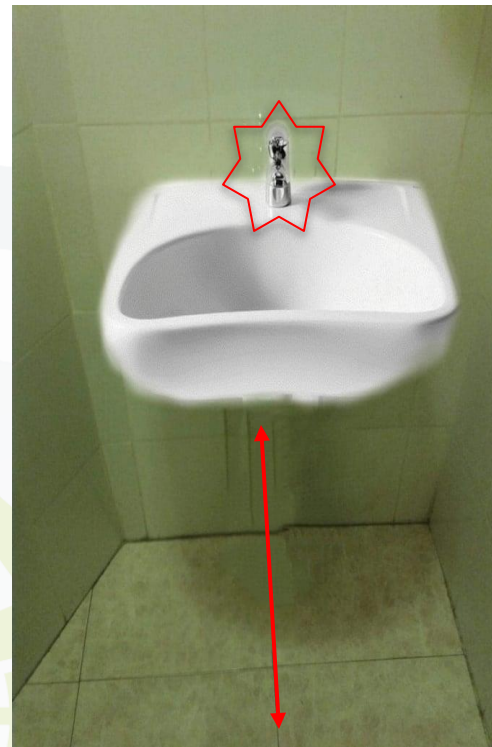
La zona del lavabo cumplirá las siguientes características: el lavabo será tipo ménsula, su borde delantero tiene que situarse a 80 u 85 cm del suelo, el espacio libre debajo del lavabo será de al menos 70 o 75 cm, el espacio de acercamiento será de 80 cm y el grifo debe ser de tipo palanca o táctil.

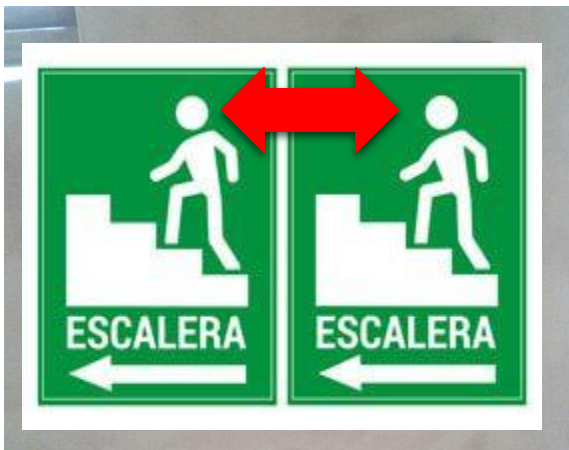
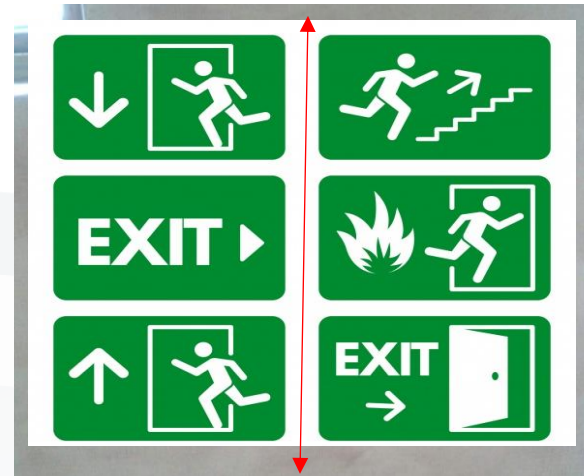
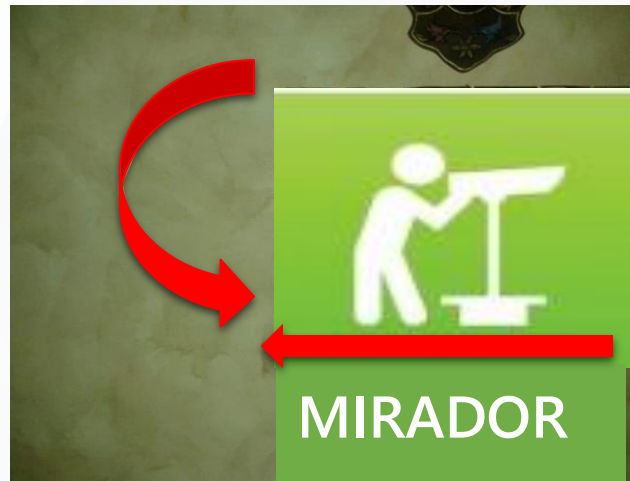
La señalética es muy importante porque es la disciplina encargada de elaborar los elementos visuales que orientan a las personas, por medio de un lenguaje visual universal, para realizar acciones y localizar espacios tanto en ámbitos al aire libre, lugares públicos y establecimientos hoteleros de esta manera se mejorará las señales de orientación mediante gráficos, medidas correctas, serán ubicadas en puntos específicos por una mejor comprensión para todas las personas.

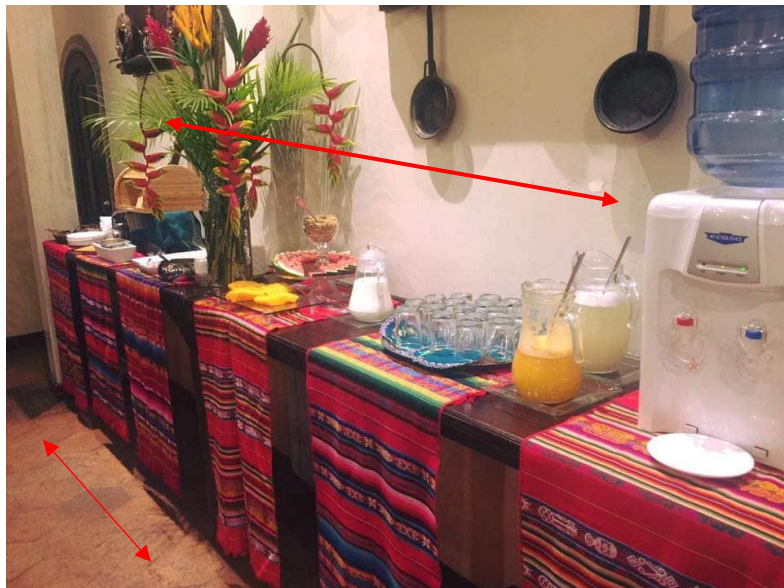
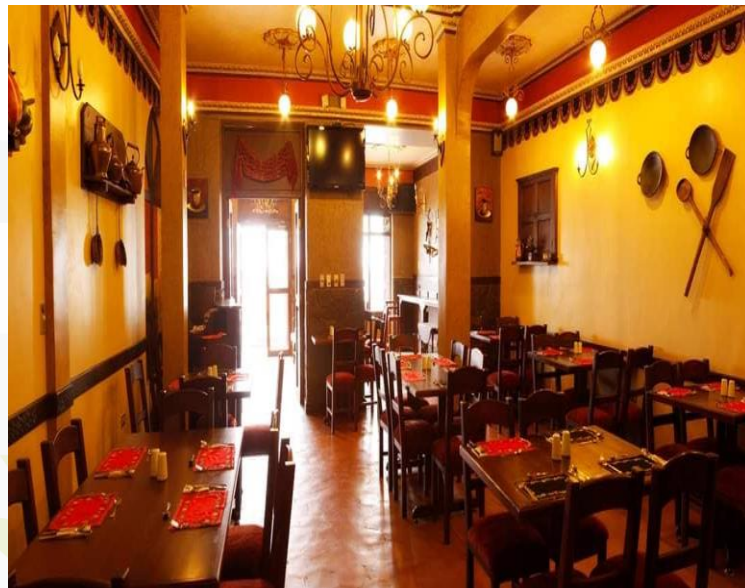
Por la inclusión de las personas con discapacidad el restaurante Kipa del hotel Morenica del Rosario ubicado en la Gran Colombia de la ciudad de Cuenca, presentará su carta de servicios en sistema braille los ciudadanos nacionales y extranjeros con esta discapacidad podrán conocer y degustar la gastronomía nacional, con un excelente servicio, será libre de obstáculos como pilares peligros para estas personas, mesas y sillas con las mediciones apropiadas, también una barra para las personas con silla de ruedas puedan acceder a los alimentos sin ningún impedimento evitando la discriminación y fomentando la igualdad sobre todo una hospitalidad o estadía segura y accesible para todos.
